# 安全・環境に関わる シールド工事トラブル事例集 2013 年 12 月 紹 介

3. 安全・環境に関わるシールド工事トラブル事例集

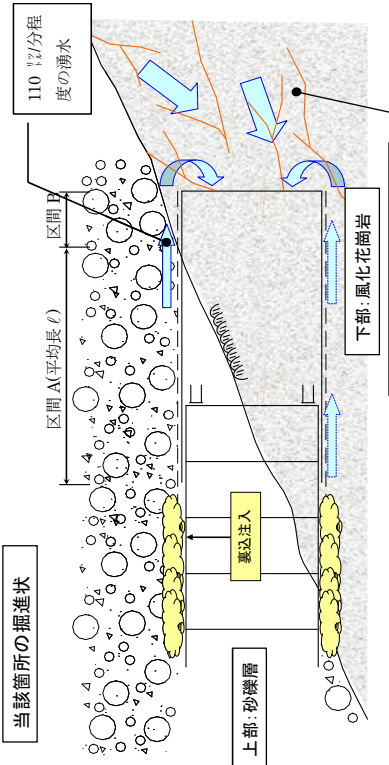
| タイトル | 砂礫、岩盤の層境部でのスクリューコンベアからの異常出水 | | |
| 現 象 | ◇想定された、または、実際に発生したトラブル<br>上部が砂礫、下部が風化花崗岩の区間を掘進中に、スクリューコンベアのゲートから出水し、坑内が冠水した。<br><br>出水から止水までの状況<br>・ゲートからの水量増 (1.5m <sup>3</sup> /分) 坑内水位上昇にて高圧をダウン、避難、坑内冠水<br>・以後 水替え水中ポンプ増設してにて、排水開始<br>・水位順次低下<br>・ペルコン撤去、リボンスクリュー内閉塞目的の業注開始<br>・スクリューゲート内に鋼板溶接、スクリューからの出水停止 | | |
| 原 因 | ◇トラブルの原因になると思われた、または、トラブルの原因となった事項<br>当該箇所の施工状況が<br>・地表面沈下が無かった<br>・出水前の数日から取り込んだ掘削土にレキが含まれていなかった<br>・取り込んだ掘削土が磨り潰した粗砂の様であった。<br>・出水前の数日から掘進量が低下している<br>を考慮すると、シールド機はある程度岩盤に入った状態と考えられる。また、数日前からゲートからの蓄発が多発しており、シールド機は磨耗により「ゲート閉」が難しい状況にあった。<br>土質調査報告書によると、岩盤部においては湧水が多くはないと想定されていたが、岩盤部の境界面付近が弱風化状態にあり開口亀裂が発達し想定以上の地下水供給があり、想定外の異常出水となったと推定される。 | | |

| 影響 | <p>◇トラブルにより想定された、または、実際に発生した安全・環境への影響</p> <p>即座に地表面の確認を行ったが、陥没・沈下などの影響はなかった。</p> <p>トラブル発生箇所は直上がR線のため、24時間監視体制のもと測量・監視を行った。</p> <p>また、JR営業時間外に空洞調査および充填注入を行った。</p> | | | |

| 事前対策 | ◇想定されたトラブルに対し、事前に取った対策<br>疎導掘進のため、リボンスクリューを採用した。<br>また、止水性の観点では、帯水層を含む地盤や地下水の豊富な地盤においては二重ゲート(Wゲート)が望ましいが、Wゲート構造のシールドマシンが当工区の曲線部40Rを施工すると、セグメントと接触するまたは坑内設備に接触することとなり、検討の結果、ゲートの止水構造として通常のシングルゲートを採用した。 | | |
| 事後処置 | ◇実際に発生したトラブルに対し、発生後に取った処置<br>スクリューゲートの止水後、<br>・スクリューゲート交換<br>・磨耗部を肉盛りにて補修して掘進を再開した。 | | |
| 効果(結果) | ◇事前対策、または、事後処置を実施した後の効果、または結果<br>湧水が最も懸念されたトラブル地点前の河川横断時不具合無く掘進可能であったことも考慮すると、砂礫層、礫層の掘進において事前対策は功を奏したと考える。しかし、礫によるスクリューゲートの摩耗は想定外であった。<br>スクリューゲート交換後は、異常なく掘進した。 | | |

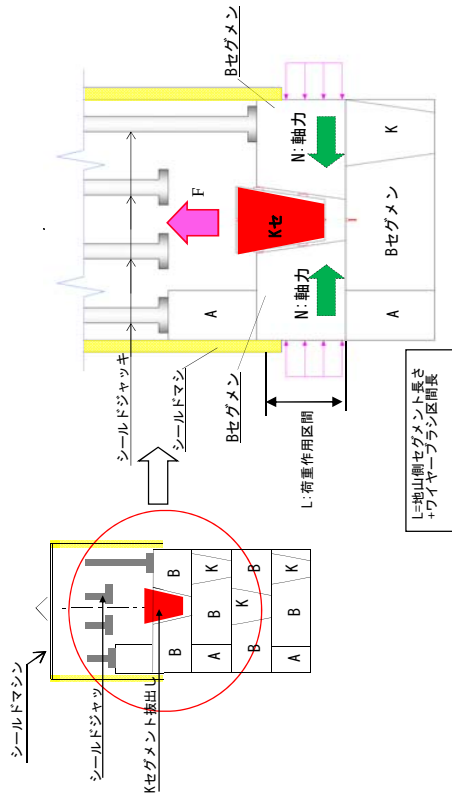
| 事例番号 | 204-03 |

| タイトル | 軸方向挿入型Kセグメントの抜け出し現象〔想定トラブル〕 |
| 現 象 | ◇想定された、または、実際に発生したトラブル<br>軸方向挿入型Kセグメントを使用するワンパスセグメントにおいて、次リングのセグメントを組み立てるために、Kセグメントのジャッキを引き抜くと、切羽側に抜け出てくる可能性がある。 |
| 原 因 | ◇トラブルの原因になったと思われる、または、トラブルの原因となった事項<br>ワンパス継手は、軸方向に継ぎ手をスライドさせることで、セグメント間の継手として機能する構造である。そのため、シールド材の反発力やセグメントに働く土圧・水圧による圧縮力の軸方向分力により抜け出し力が、リング継手の耐力を超える場合がある。その条件下では、ジャッキを抜いたときにKセグメントの抜け出しが発生する。 |

| 影 響 | ◇トラブルにより想定された、または、実際に発生した安全・環境への影響<br>Kセグメントの抜け出しが発生した場合、自開き部より地下水・土砂の等の流入が起こり、地表面沈下が発生させる場合がある。また、最悪の場合はKセグメントの脱落も考えられ、その場合には坑内水没の恐れがある。 |

| 事前対策 | ◇想定されたトラブルに対し、事前に取った対策<br>Kセグメントの組立後に、抜け出し防止金具により切羽側セグメントとの間で固定する。 |

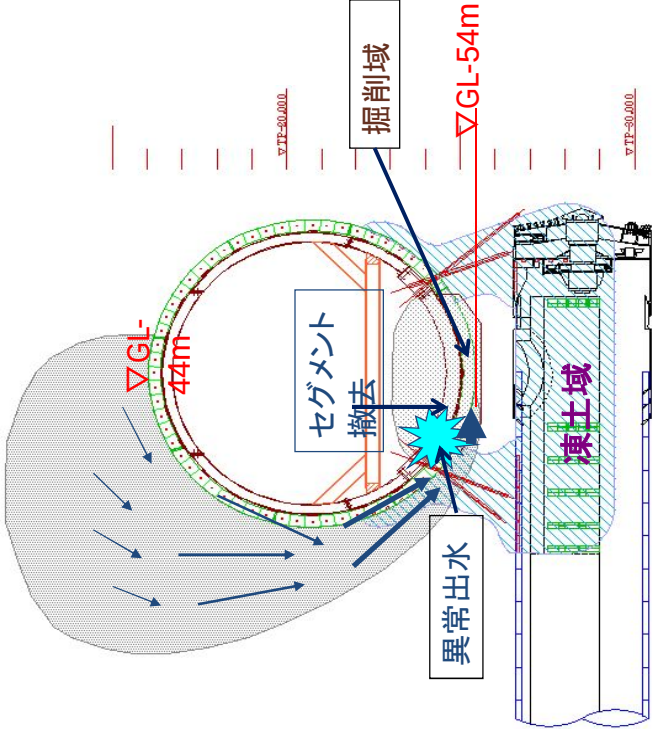
501-1

| タイトル | 大深度におけるセグメント解体ヶ所からの異常出水 | | |
| 現 象 | ◇想定された、または、実際に発生したトラブル<br>GL-5.4 mの洪積砂質土層において、シールドトンネルの地中接合のため凍結工法にて地盤改良を行いセグメントを解体して凍土の掘削に入ったところ、凍土とセグメントの接断面より異常出水が発生し、トンネル内に土砂が流入するとともに地表面沈下が発生した。 | | |
| 原 因 | ◇トラブルの原因になると思われた、または、トラブルの原因となった事項<br>軸圧縮力を受けたセグメントを解体したことで、既存セグメントの変位が起こり、このことにより凍土とセグメントの凍着部に亀裂が入り出水が始まった。 | | |

| 影響 | ◇トラブルにより想定された、または、実際に発生した安全・環境への影響<br>大規模な陥没や、沈下を想定したが、実際は最大14mmの沈下であった。 | | | | |

| 事後処置 | ◇実際に発生したトラブルに対し、発生後に取った処置<br>全長2、200 mのトンネル内に注水して出水を抑え、接続する下側のトンネルより凍結管を打設して再度凍結を行い、トンネル内を排水ののち、流入土砂を搬出して接続工を施工した。<br>崩壊した地山には、地上より地盤改良を行い地山の補強を行い沈下の発生を防止した。 | | |
| 効果(結果) | ◇事前対策、または、事後処置を実施した後の効果、または結果<br>地表面の沈下は、最大14 mmであった。 | | |
