1. Channel tunnel: 11<sup>th</sup> of September 2008 fire

英仏海峡トンネル火災 2008.9.11

## 2. Loire outfall collector using microtunneling

### ロワール川河口での小口径推進

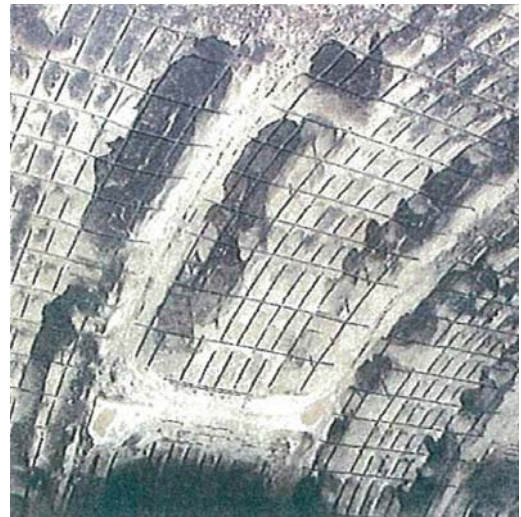
1996年の火災と同様、RCセグメントからコンクリートがはがれ落ち、コンクリート厚が薄くなっている損傷状況であった。はがれ落ちた厚さは1996年の火災を超える。特に損傷の著しい区間(1.6mのセグメント10リング分)は、元の厚さ40cmに対し、平均残り厚さが5~10cmである。所々にはコンクリートが無くなっている箇所が点在する。1m<sup>2</sup>未満の小さな空洞が見られる箇所では、40cmのRCセグメント(鉄筋コンクリート)が消失し20cmの充填モルタルや石灰岩(地山)が見える。セグメントのジョイント部は、ゴム製の止水板が溶け出し地下水の流入が見られる。幸い、最も損傷の激しい区間でも覆工の崩壊は発生していない。

損傷状況写真

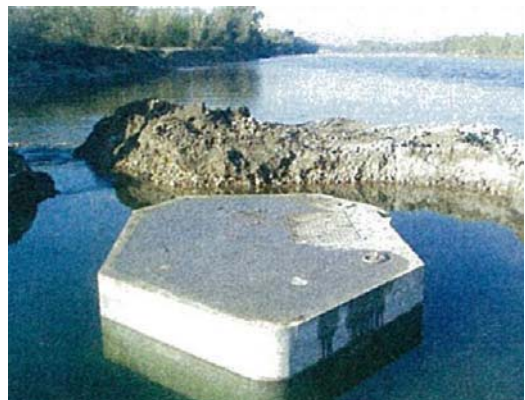
小口径推進は、陸部の作業用立坑から発進してロワール川内の到達立坑まで推進し、トンネル掘削後、到達立坑には処理水を放流するための構造物を建設した。放流設備は、周辺環境への影響を最小限に抑えるよう十分に希釈して流出するための小さな開口部が付けられている。

放流設備
