Belfast road collapse

北アイルランドの首都、ベルファストの道路が陥没

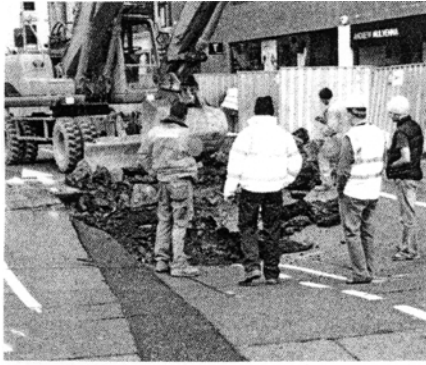
The damaged caused to the Road on Cromac Street in Belfast City Centre, after it collapsing into what is believed to be a large hole above a storm-water tunnel.

- ・ベルファストの地盤には、その不連続性による空洞が存在する。
- ・地面から地下 20m のところで、シールドマシンが雨水幹線用トンネル建設のために掘進していた。空洞を埋めるために、周囲の地盤には内側からセメントミルクが注入されていた。
- ・しかしグラウトの注入範囲外でシールドのルートの上方（今回陥没した Cromac 通りの下）に空洞が何 m かにわたって存在した。
- ・その結果、工事の影響で、その空洞の上部が崩れ、それにつづくように表層部である Cromac 通りの道路もゆっくりと飲み込まれていった。

北アイルランド水道局には、事故の初期段階でその兆候が報告されており、その空洞を明らかにするため道路を掘削していた。深さ約 2m の穴が掘り出され、再度埋め戻されている。同氏によると、現在、締固め試験を実施中であり、計画としてはその掘削箇所にコンクリートで蓋をする予定である。
