【海外文献速報】

TUNNELS ET ESPACE SOUTERRAIN, AFTES, No.218 – MARS/AVRIL 2010

①Design of tunnels bored with TBMs with respect to the arrival of public rescue service and self-rescue of workers during the worksite phase: TBMトンネル設計—工事中における救助隊の到着と作業員の自力救助について—、pp.94～103

②Acrobatic work to restore a tunnel portal – Serguignier tunnel on the Train de la Mure line: アクロバチ  
 ックな坑門改築工事—サン・ジョルジュ・ド・コミエ〜ラ・ミュール鉄道セルグニエールトンネル—、pp.110  
 ~114

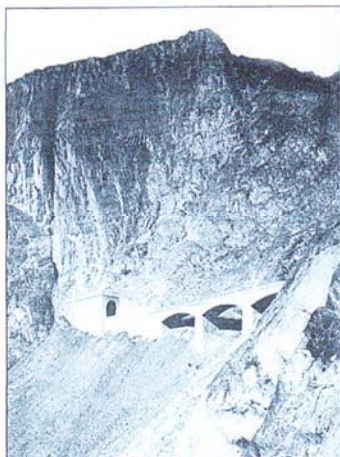
図 3 坑門周辺の立地条件

19 世紀末に石炭輸送用にフランス南東部グルノーブル南方の山岳地帯に建設された単線鉄道トンネル坑門改築工事の報文。ダム湖に下る急斜面下部という特殊条件下（図 3）での浸食作用により表層剥離した岩屑斜面が作業を邪魔する中で、長期的な岩盤剥離挙動を極力避けながら坑門の構造的安定性を回復する必要があった。改築するトンネルは全長 310m、曲率半径 100m、勾配 2.5%、幅 4m、高さ 6m。レンガ造りの坑門は道床を保護するよう施工されたが（図 11）、山側側壁に落石岩屑が大量に堆積。その結果、開業後まもなく、山側側壁から延びる三角壁と RC 製ロックシェッドで道床を補強したが、その後も周辺で凍結融解作用による亀裂性岩盤の落石岩屑が堆積した。2007 年の詳細調査報告書より、坑門には落石防護工の破壊、アーチ上部の保護材の欠落、上部斜面からの落石の衝突、雨水の浸入、レンガの崩壊・分離・薄片化といった損傷が発覚。ロックシェッドには、山側側壁に堆積し続ける岩屑荷重による座屈挙動が現れている他、山側排水孔の閉塞、天井内側等での凝固、鉄筋の腐食、コンクリートの剥離・割れ目による雨水浸入で損傷が見られる。2008 年～2009 年の全 6 ヶ月間で改築完了。その方法として、岩屑を撤去して坑門を開業当時に戻すのか、或いは坑門を落石や雨水浸入から最低限保護するという 2 案の中から後者を選択。その理由は、山側擁壁を再現しても今後長期間に落石衝撃に耐えられる保障が無いこと、そして必ず落石堆積が再現するため。主な坑門改築工は、図 12 のとおり、⑫谷側側壁補強用のアンカーと⑥繊維補強吹付け、⑭アーチ部の注入と⑤排水孔、⑬坑内の繊維補強吹付け。山側側壁がその安定限界に達していたロックシェッドでは、天端落石岩屑を除去後にアンカー補強と防水吹付けを実施。その後、落石の衝撃から防護するため岩屑を元通りに天端へ盛り直した。
