[T&TI, SEPTEMBER 2009]

1) Cracking on (ひび割れ)

2) Cracking the problem (ひび割れ問題)

3) Looking back at Hindhead (ハイインドヘッドを振り返って)

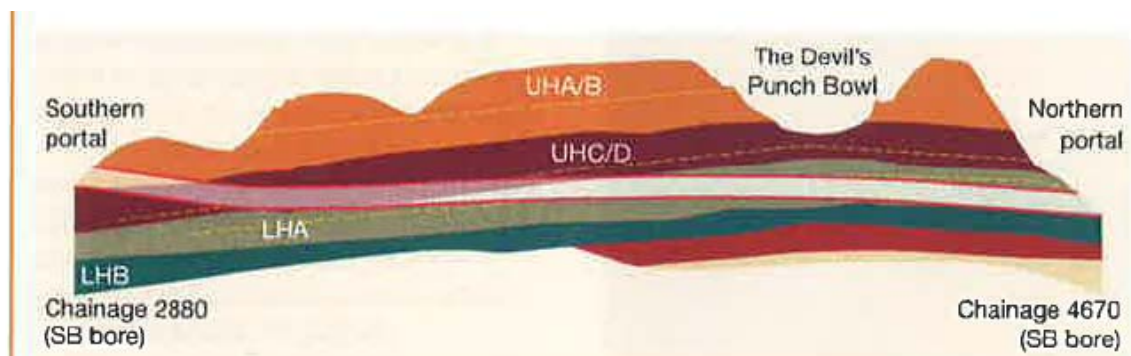
Above: Simplified longitudinal section response to tunnel monitoring and geological mapping information (figure 3).
